การศึกษาคุณภาพทางเท้าและสภาพแวดล้อมการเดินเท้าบริเวณท่าอากาศยานนานาชาติ  
ดอนเมือง กรุงเทพมหานคร

A Study of Sidewalk Quality and Pedestrian Environment in the Don Mueang  
International Airport Area, Bangkok

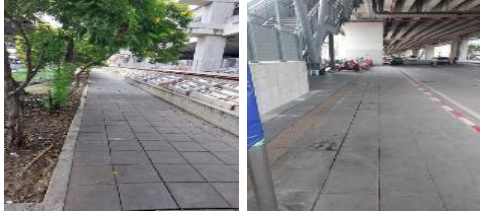
| บริเวณสำรวจ | ภาพประกอบ |
|---|---|
| S1 บริเวณหน้าสถานีรถไฟฟ้าดอนเมือง | |

| รหัสจุด | บริเวณสำรวจ | ความปลอดภัย | ความต่อเนื่องของเส้นทาง | สิ่งอำนวยความสะดวก | สิ่งกีดขวาง |
|---|---|---|---|---|---|
| S1 | หน้าสถานีรถไฟฟ้าดอนเมือง | พื้นผิวคอนกรีตเรียบ แสงสว่างเพียงพอ | ความกว้าง 2.49 ม. แนวทางเดินต่อเนื่อง | ทางเดินสำหรับผู้พิการทางสายตา | เสาไฟฟ้าและป้ายจราจรบางส่วน |

บริเวณหน้าสถานีรถไฟฟ้าดอนเมืองมีลักษณะทางเท้าที่เอื้อต่อการเดินเท้ามากที่สุดเมื่อเทียบกับบริเวณศึกษาอื่น โดยมีความกว้างของทางเท้า 2.49 เมตร พื้นผิวคอนกรีตเรียบ แนวทางเดินต่อเนื่อง และมีทางเดินสำหรับผู้พิการทางสายตา ขณะที่หน้าโรงเรียนวัดดอนเมือง (ทหารอากาศอุทิศ) พบข้อจำกัดหลายด้าน ได้แก่ ความกว้างของทางเท้าเพียง 0.81 เมตร พื้นผิวขรุขระ มีความลาดเอียงและความต่างระดับ รวมทั้งมีสิ่งกีดขวางภายในแนวทางเดิน ส่งผลให้การสัญจรของผู้เดินเท้าไม่สะดวก เมื่อพิจารณาภาพรวม พบว่าความกว้างเฉลี่ยของทางเท้าในพื้นที่ศึกษาเท่ากับ 1.49 เมตร และมีเพียง 2 จาก 7 บริเวณ (ร้อยละ 28.57) ที่มีความกว้างเป็นไปตามเกณฑ์มาตรฐานของกรุงเทพมหานครซึ่งกำหนดให้มีความกว้างไม่น้อยกว่า 1.50 เมตร แสดงให้เห็นว่าทางเท้าส่วนใหญ่ในพื้นที่ศึกษายังมีข้อจำกัดด้านความกว้างของแนวทางเดิน

2. แนวทางการพัฒนาทางเท้าในบริเวณ S1 ซึ่งมีความกว้างของทางเท้าเหมาะสม แนวทางเดินต่อเนื่อง และมีสิ่งอำนวยความสะดวกสำหรับผู้พิการทางสายตา สามารถใช้เป็นต้นแบบในการพัฒนาหรือปรับปรุงทางเท้าในพื้นที่ที่มีบริบทใกล้เคียงกัน

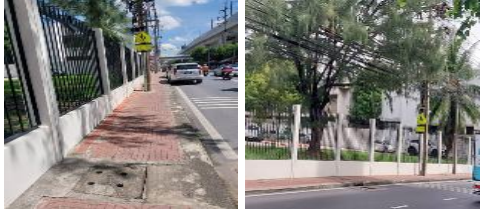
| บริเวณสำรวจ | ภาพประกอบ |
|---|---|
| S2 บริเวณหน้าแพลตฟอร์มอาคารจอดรถเมืองเขต 6 | |

| รหัสจุด | บริเวณสำรวจ | ความปลอดภัย | ความต่อเนื่องของเส้นทาง | สิ่งอำนวยความสะดวก | สิ่งกีดขวาง |
|---|---|---|---|---|---|
| S2 | หน้าแพลตฟอร์มอาคารดอนเมือง เขต 6 | พื้นผิวขรุขระบางช่วง | ความกว้าง 1.71 ม. แนวทางเดินไม่ต่อเนื่อง | ไม่พบสิ่งอำนวยความสะดวกสำหรับผู้พิการ | เสาไฟฟ้า ป้ายจราจร และสายไฟ |

บริเวณหน้าแพลตฟอร์มทหารอากาศดอนเมือง เขต 6 และหน้าบริษัท ท่าอากาศยานไทย จำกัด (มหาชน) มีลักษณะคล้ายคลึงกัน คือ พบสิ่งกีดขวางหลายประเภท เช่น เสาไฟฟ้า ป้ายจราจร สายไฟ และต้นไม้ ส่งผลให้แนวทางเดินไม่ต่อเนื่อง ขณะที่หน้าวัดดอนเมืองพระอารามหลวงพบพื้นผิวคอนกรีตขรุขระและแสงสว่างไม่เพียงพอ ส่วนหน้าโรงเรียนดอนเมืองทหารอากาศบำรุง แม้มีทางลาดสำหรับรถเข็น แต่ยังพบเสาไฟฟ้า ป้ายจราจร และต้นไม้รูกล้ำพื้นที่ทางเดิน ทำให้พื้นที่สำหรับการสัญจรของผู้เดินเท้าลดลง

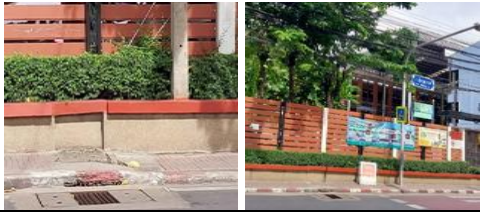
| บริเวณสำรวจ | ภาพประกอบ |
|---|---|
| S4 บริเวณหน้าโรงเรียนวัดดอนเมือง (ทหารอากาศอุทิศ) | |

ผลการศึกษาพบว่า บริเวณหน้าสถานีรถไฟฟ้าดอนเมือง มีสภาพพื้นผิวทางเท้าค่อนข้างเรียบและมีแสงสว่างเพียงพอ จึงเอื้อต่อการสัญจรของผู้เดินเท้า ขณะที่หน้าโรงเรียนวัดดอนเมือง (ทหารอากาศอุทิศ) พบพื้นผิวทางเท้าขรุขระ มีความลาดเอียงและความต่างระดับ รวมทั้งมีเสาไฟฟ้าและป้ายจราจรกีดขวางทางเดินเป็นบางช่วง ทำให้ผู้เดินเท้าต้องหลบสิ่งกีดขวาง หรือในบางช่วงต้องลงเดินบนผิวจราจร

ผลการศึกษาพบว่า ความต่อเนื่องของเส้นทางเดินเท้าแตกต่างกันในแต่ละบริเวณศึกษา โดยหน้าโรงเรียนวัดดอนเมือง (ทหารอากาศอุทิศ) มีความกว้างของทางเท้าเพียง 0.81 เมตร ซึ่งน้อยที่สุดในพื้นที่ศึกษา ทำให้พื้นที่สำหรับการสัญจรค่อนข้างจำกัด และในบางช่วงผู้เดินเท้าต้องลงเดินบนผิวจราจร ขณะที่หน้าแพลตฟอร์มท่าอากาศยานดอนเมือง เขต 6 หน้าบริษัท ท่าอากาศยานไทย จำกัด (มหาชน) และหน้าโรงเรียนดอนเมืองทหารอากาศบำรุง พบว่าความต่อเนื่องของแนวทางเดินลดลง ส่งผลให้ผู้เดินเท้าต้องเปลี่ยนแนวการเดินหรือหลีกเลี่ยงบางช่วงของเส้นทาง

| รหัสจุด | บริเวณสำรวจ | ความปลอดภัย | ความต่อเนื่องของเส้นทาง | สิ่งอำนวยความสะดวก | สิ่งกีดขวาง |
|---|---|---|---|---|---|
| S4 | หน้าโรงเรียนวัดดอนเมือง (ทหารอากาศอุทิศ) | พื้นผิวขรุขระ มีความลาดเอียงและความต่างระดับ | ความกว้าง 0.81 ม. แนวทางเดินไม่ต่อเนื่อง | ไม่พบสิ่งอำนวยความสะดวกสำหรับผู้พิการ | เสาไฟฟ้าและป้ายจราจร |

1. การวางแผนปรับปรุงทางเท้าควรให้ความสำคัญกับบริเวณที่มีข้อจำกัดด้านความกว้างของทางเท้า ความต่อเนื่องของแนวทางเดิน และสิ่งกีดขวางเป็นลำดับแรก โดยเฉพาะบริเวณ S4 และ S6 ซึ่งพบข้อจำกัดหลายด้านที่อาจส่งผลกระทบต่อความสะดวกและความปลอดภัยของผู้เดินเท้า

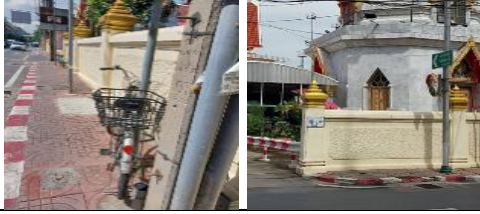
| บริเวณสำรวจ | ภาพประกอบ |
|---|---|
| S5 บริเวณหน้าวัดดอนเมือง พระอารามหลวง | |

นอกจากนี้ หน้าวัดดอนเมืองพระอารามหลวงและหน้าบริษัท ท่าอากาศยานไทย จำกัด (มหาชน) ยังพบพื้นผิวทางเท้าค่อนข้างขรุขระ มีความต่างระดับ และมีแสงสว่างไม่เพียงพอ ในบางช่วงของเส้นทางเดิน ซึ่งอาจเพิ่มความเสี่ยงต่อการเกิดอุบัติเหตุ โดยเฉพาะในช่วงเวลากลางคืน

| รหัสจุด | บริเวณสำรวจ | ความปลอดภัย | ความต่อเนื่องของเส้นทาง | สิ่งอำนวยความสะดวก | สิ่งกีดขวาง |
|---|---|---|---|---|---|
| S5 | หน้าวัดดอนเมืองพระอารามหลวง | พื้นผิวคอนกรีตขรุขระ แสงสว่างไม่เพียงพอ | ความกว้าง 1.40 ม. ทางเท้าคอนกรีตแบริดจ์ | ไม่พบสิ่งอำนวยความสะดวกสำหรับผู้พิการ | เสาไฟฟ้าและป้ายจราจร |

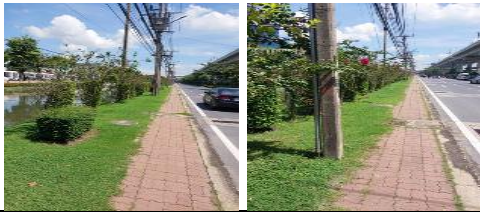
| บริเวณสำรวจ | ภาพประกอบ |
|---|---|
| S6 บริเวณหน้าบริษัท ท่าอากาศยานไทย จำกัด (มหาชน) | |

| รหัสจุด | บริเวณสำรวจ | ความปลอดภัย | ความต่อเนื่องของเส้นทาง | สิ่งอำนวยความสะดวก | สิ่งกีดขวาง |
|---|---|---|---|---|---|
| S6 | หน้าบริษัท ท่าอากาศยานไทย จำกัด (มหาชน) | พื้นผิวขรุขระ มีความต่างระดับ และแสงสว่างไม่เพียงพอ | ความกว้าง 1.31 ม. แนวทางเดินไม่ต่อเนื่อง | ไม่พบสิ่งอำนวยความสะดวกสำหรับผู้พิการ | เสาไฟฟ้า ต้นไม้ และป้ายจราจร |

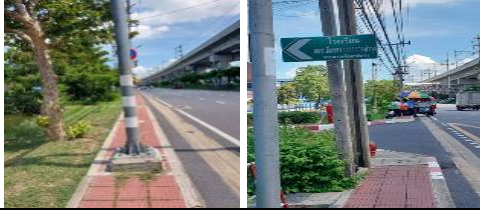
| บริเวณสำรวจ | ภาพประกอบ |
|---|---|
| S7 บริเวณหน้าโรงเรียนดอนเมืองทหารอากาศบำรุง | |

| รหัสจุด | บริเวณสำรวจ | ความปลอดภัย | ความต่อเนื่องของเส้นทาง | สิ่งอำนวยความสะดวก | สิ่งกีดขวาง |
|---|---|---|---|---|---|
| S7 | หน้าโรงเรียนดอนเมืองทหารอากาศบำรุง | พื้นผิวเรียบและสะอาด | ความกว้าง 1.32 ม. ทางเท้าคอนกรีตแบริดจ์ | ทางลาดสำหรับรถเข็น | เสาไฟฟ้า ป้ายจราจร และต้นไม้ |
